1. はじめに

本研究は自転車と歩行者の共存のためにすでに実施している箇所の検証を行い、そこから得られた観測結果を基にしてさらにより良い方法は何かを考察するものである。

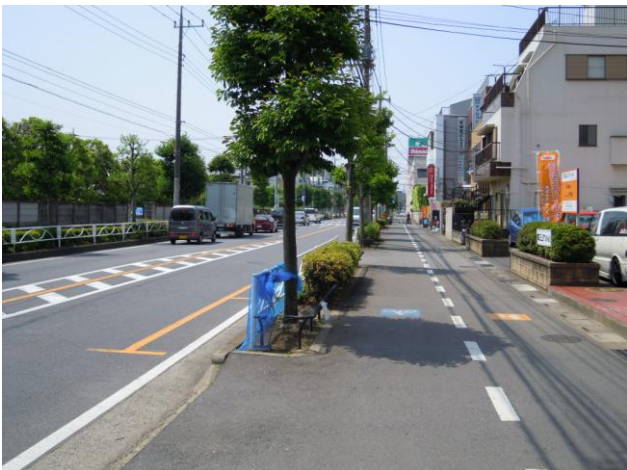
(写真1) 新座中央通り

埼玉県新座市東北2丁目の東武東上線志木駅南口から南に旧川越街道まで延びる都市計画道路東久留米志木線(通称新座中央通り)のうち、駅前から140m離れた箇所から東北2丁目南交差点までの640mの距離には幅員10mの上下各1車線の車道、その両側に幅員3.8mの歩道があり、車道と歩道の間には1mの植栽がある(写真1)。歩道は中央に破線が引かれ自転車通行帯と歩行者通行帯に分けられ、さらに歩道の路面上に各通行帯を示すマークが駅に向かう方向側に22枚、駅と反対に向かう方向側に23枚、約28m間隔で添付されている(写真2)ほか、

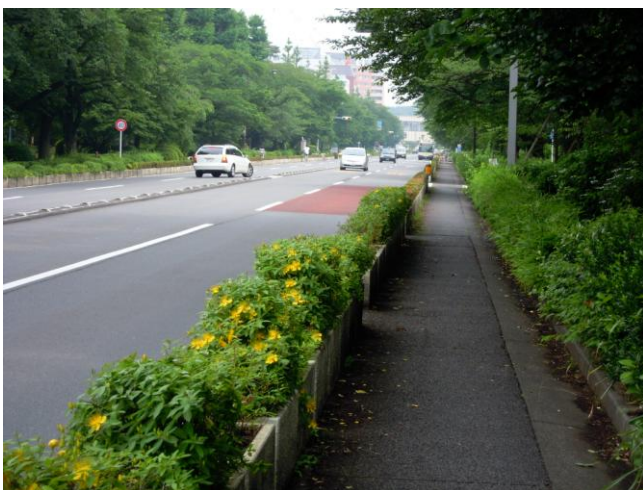
(写真3) 大学通りの車道と自転車専用路

東京都国立市東1丁目のJR中央線国立駅南口から南にJR南武線谷保駅まで延びる東京都道146号国立停留所谷保線(通称大学通り)のうち、駅前から東4丁目交差点までの約1300mの距離には幅員14mの上下各2車線の車道、その両側に幅員1.7mの自転車専用路(写真3)と幅員3.4mの歩道があり、自転車専用路と歩道の上に9mの植栽がある(写真4)。自転車専用路は一方通行である。

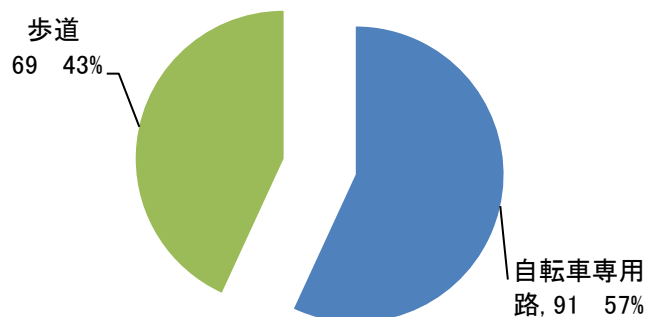
自転車の通行帯別通行台数の観測結果を図5に示す。

図5 午前時間帯の駅に向かって右側における自転車の通行状態
(左数字は通行台数 右数字は各通行帯通行台数の割合)

駅に向かって右側の自転車専用路並びに歩道を通行する自転車の中で歩道を通行した割合が、駅に向かって左側の自転車専用路並びに歩道を通行する自転車の中で歩道を通行した割合より10ポイントも高いことが観測された。これをそれぞれの歩道における自転車の通行方向別に観測した結果が表1である。歩道通行している自転車が並走する専用路の方向と反対方向に通行する割合が高い。自転車専用路は一方通行のため大学通りと直角に接している道路並びに歩道に沿った住居や商店から車道を挟んだ反対側の自転車専用路に入るには約80m間隔に設置されている横断路を利用することになりこの間は歩道を利用せざるを得ない。このため、一旦歩道に乗り入れた後、そのまま通行してしまう自転車も多いと推察される。

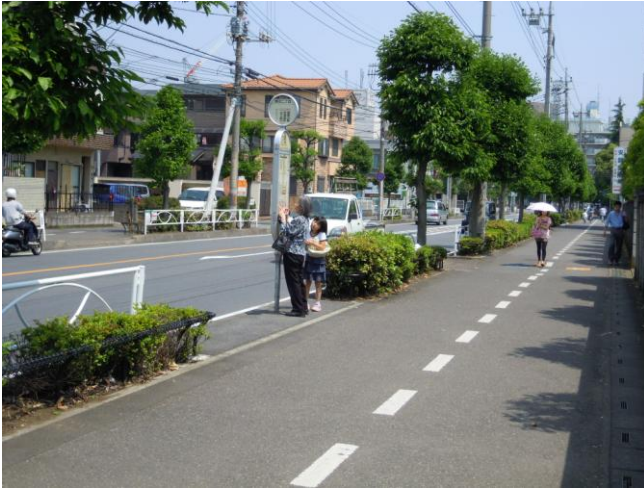
（写真5）新座中央通り

車道と自転車通行帯の間に植栽帯が設置してあり、その中にバス停留所がある

下車する人は停留所に降りることになる。下車の際に自転車の通行状況を確認する必要がなく、停留所に留まりながら自転車の通行状況を確認した上で自転車通行帯を横断して歩行者通行帯に移動することになる。このため、自転車と下車した人との接触という危険性は少なく、自転車の走行も阻害される恐れは少ない。

バスの接近状況の確認は自転車の走行とは無関係に行うことができる。

以上の考察を基にするとバス停留所の設置のためには、植栽帯は車道と自転車走行空間との間に設けた方が自転車、バス利用者いずれにも安全性が高いといえる。

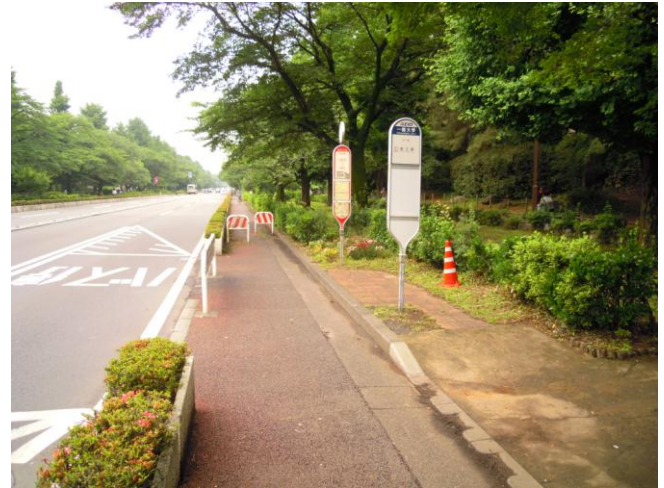
（写真6）大学通り

歩道と自転車専用路の間に植栽帯が設置してあり、その中にバス停留所がある

下車する人は自転車専用路に降りることになる。下車の際に自転車の通行状況を確認することは難しく、自転車側の注意のみが要求される。このため、自転車専用路にはバス停留所の直前に速度を低下させるための柵が設置してあるが自転車と下車した人との接触という危険性は無視できない。

バスの接近状況を確認する際は自転車専用路を超えて行うため、自転車の走行の阻害と接触の危険性を含んでいる。

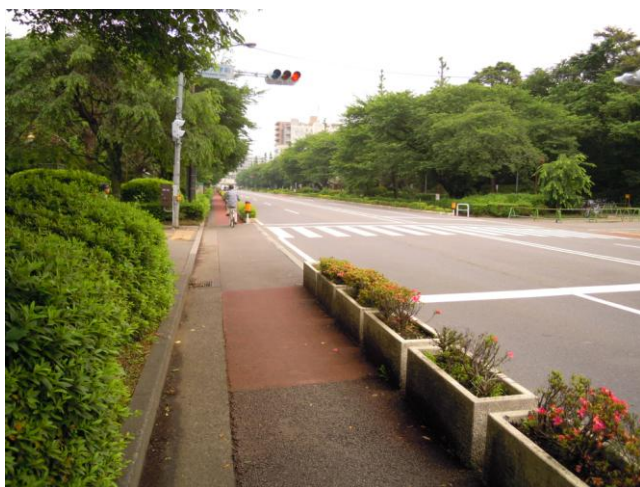
（写真7）信号は車道と兼用で停止線はない

また信号遵守率が低すぎる。信号が車道と一緒にあることと、車道にある停止線が専用路にない（写真8）のが原因の1つと考える。停止線と自転車専用信号を設置すべきである。

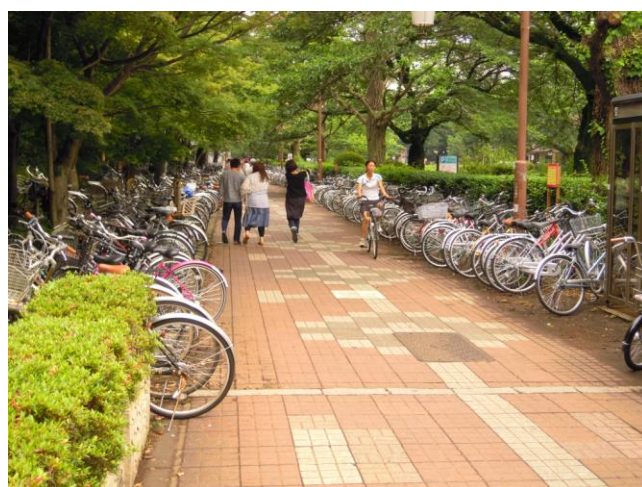
（写真8）歩道から入る駐輪場

自転車専用路があるにも関わらず課題が多い。歩道通行、特に一方通行である専用路と反対方向の通行が高い。車道の幅員が14m上下各2車線であることと、反対側専用路への横断路が80m間隔であることが影響していると考えられる。専用路と歩道との間の植栽帯の幅が9mあることから専用路を拡幅して両方向通行も可能である。また、駅前から260mの地点の両側に駐輪場が設置されている（写真7）が、専用路から入ることが出来ず、歩道から入ることも歩道走行を助長している。専用路に入口を作る必要がある。
