## 1. はじめに

本稿では高齢者の事故データと自転車利用特徴に基づいて行っている安全教室の内容を紹介する。

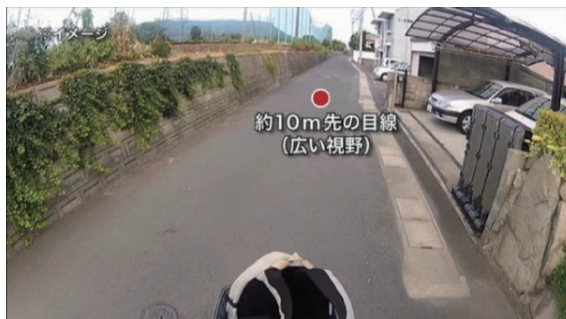
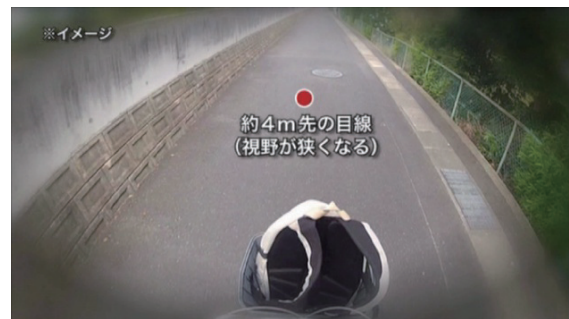
写真36 目線を10mに置いたときと4mに置いたときとで視野の広さが異なる<sup>7)</sup>

- ◎危ないと思ったら「すぐに止まる」「地面に足を付ける」
- ◎よく利用する道路の施設環境（路面状況・側帯状況）を把握しておく
- ◎目線を5～10mに置くと視野が広がるので、周囲の確認が行いやすくなることを、写真36<sup>7)</sup>を提示しながら、説明する。

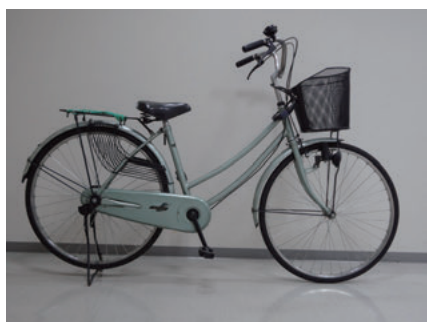
写真37 26インチ

26インチ（重さ20kg）（写真37）と24インチ（重さ15kg）（写真38）のシティ

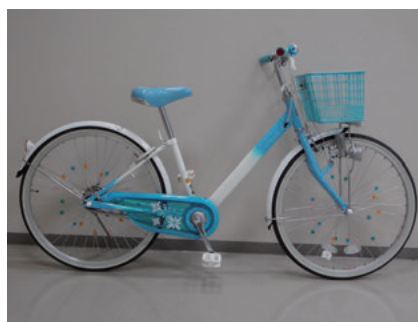
写真38 24インチ

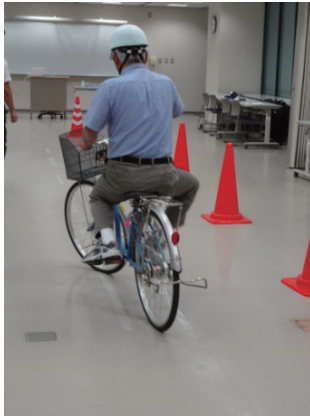
写真 3 9

体験も行う。利用する自転車は26インチと24インチのシティサイクル型2種類、コースは長さ8 m・幅2.5 cmの直線コース（写真39）と長さ8 m・コーン数8個のS字コース（写真40）の2種類である。目的は次の3点である。
